La diga del Lago di Resia - Resia

LA DIGA DEL LAGO DI RESIA - RESIA

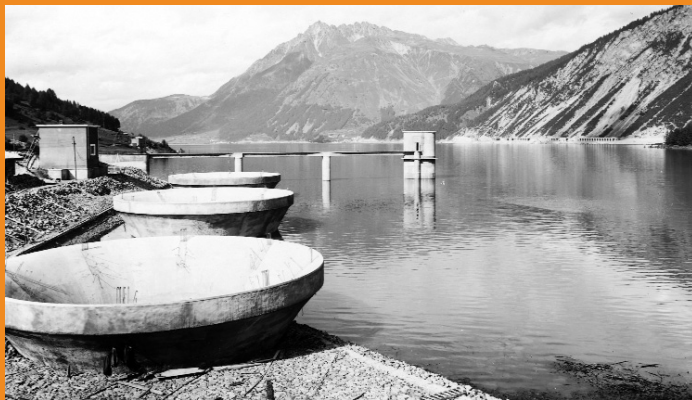
1950

La diga in terra del Lago Resia, innalzata nel 1947, rappresentò per quel tempo una novità di rilievo: al posto dello sbarramento in cemento, tipico di quegli anni, fu eretto un argine di terra compattata. L'impianto, di proprietà del Gruppo Montecatini, fu costruito in base ai progetti degli architetti Vincenzo Ferniani, Francesco Sensidoni e Giorgio Wetter. L'opera venne eseguita da più di 7.000 operai in 5 milioni di giorni lavorativi e messa in funzione nel 1950. La costruzione della diga in terra consentì di sovralzare, unendoli, i due laghi superiori di Resia e di Mezzo. Si creò così un lago artificiale lungo 6,5 km e largo 1 km con una passeggiata molto bella lungo le sponde.

La diga del Lago di Resia, eretta nel 1947, rappresentò per quel tempo una novità di rilievo: al posto dello sbarramento in cemento, tipico di quegli anni, fu realizzato un argine di terra compattata, che portò, in una sorta di competizione tra natura e tecnologia, ad un risultato molto simile ad un evento naturale. L'impianto, di proprietà del Gruppo Montecatini, fu costruito in base ai progetti degli architetti Vincenzo Ferniani, Francesco Sensidoni e Giorgio Wetter. L'opera venne eseguita da più di 7.000 operai in 5 milioni di giorni lavorativi. Il bacino artificiale entrò in esercizio nel 1949.

La costruzione della diga in terra determinò l'unione dei laghi di Resia e di Mezzo e la conseguente creazione di un bacino artificiale, lungo 6,5 km e largo 1 km, il cui livello massimo si trova a quota 1500 m. Il bacino ha un volume utile di 116 milioni di metri cubi ed è alimentato dal corso superiore dell'Adige. Per l'opera di sbarramento principale, in considerazione della situazione geologica, si optò per una diga in terra con un profilo a due strati: una parte interna impermeabile di tenuta, composta da detriti argillosi di un'altezza di 31,5 m; attorno le parti di sostegno, composte da materiale pietroso di cava. L'impermeabilizzazione del fondamento della diga è costituita da una guaina in cemento che raggiunge i 30 metri in profondità. Ad ulteriori 40

metri di profondità è stata iniettata una fascia d'isolamento di sabbia e bentonite. Il lato a valle della diga è composto da gradoni in cemento larghi 2,50 m e ricoperti da uno strato di humus, mentre il lato interno è rivestito con lastre in cemento. Il lago artificiale di Resia si estende oggi per 176 km² e 6 km di lunghezza nella parte alta della Val Venosta, dal centro di Resia sino a Curon, a pochi chilometri dal confine tra Italia e Austria. Si tratta di un serbatoio artificiale a regolazione stagionale che raggiunge il livello massimo in autunno. In inverno l'acqua viene gradualmente rilasciata, cosicché in primavera il bacino è quasi vuoto. Solo in aprile le paratoie vengono richiuse ed il lago si riempie lentamente delle acque di disgelo degli affluenti. Il piede della diga è a 1.470 m sul livello del mare, il piano di coronamento è a 1501,80 m ed ha una lunghezza di 466,75 m.

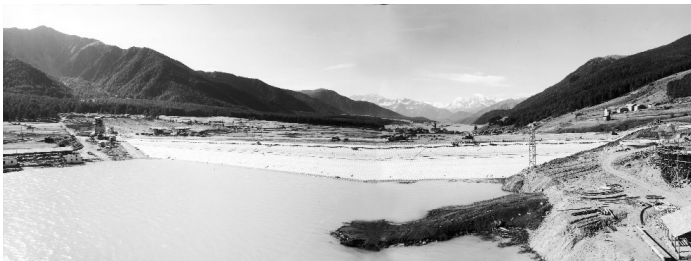
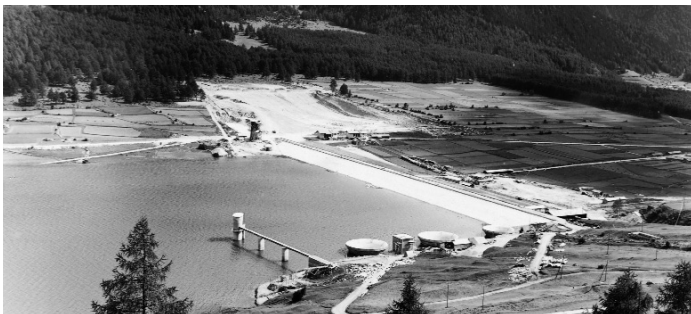
Lago artificiale di Resia, sfioratori a calice

Il lago di Resia, lungo oltre 6 km, è il serbatoio delle centrali di Glorenza e Castelbello.
